報告編號：13-0486-01

塩水噴霧試験レポート  
Methods of Salt Spray  
Testing Report

## 鹽水噴霧試驗レポート

依頼会社：玉景科技有限公司  
依頼会社の住所：新北市土城區忠承路 117 號 8 樓  
製品名：Search-Light  
型番/商標：YS00-SL05  
外觀尺寸：直径 500 mm × 高 120 mm  
測定標準：CNS 8886：2002

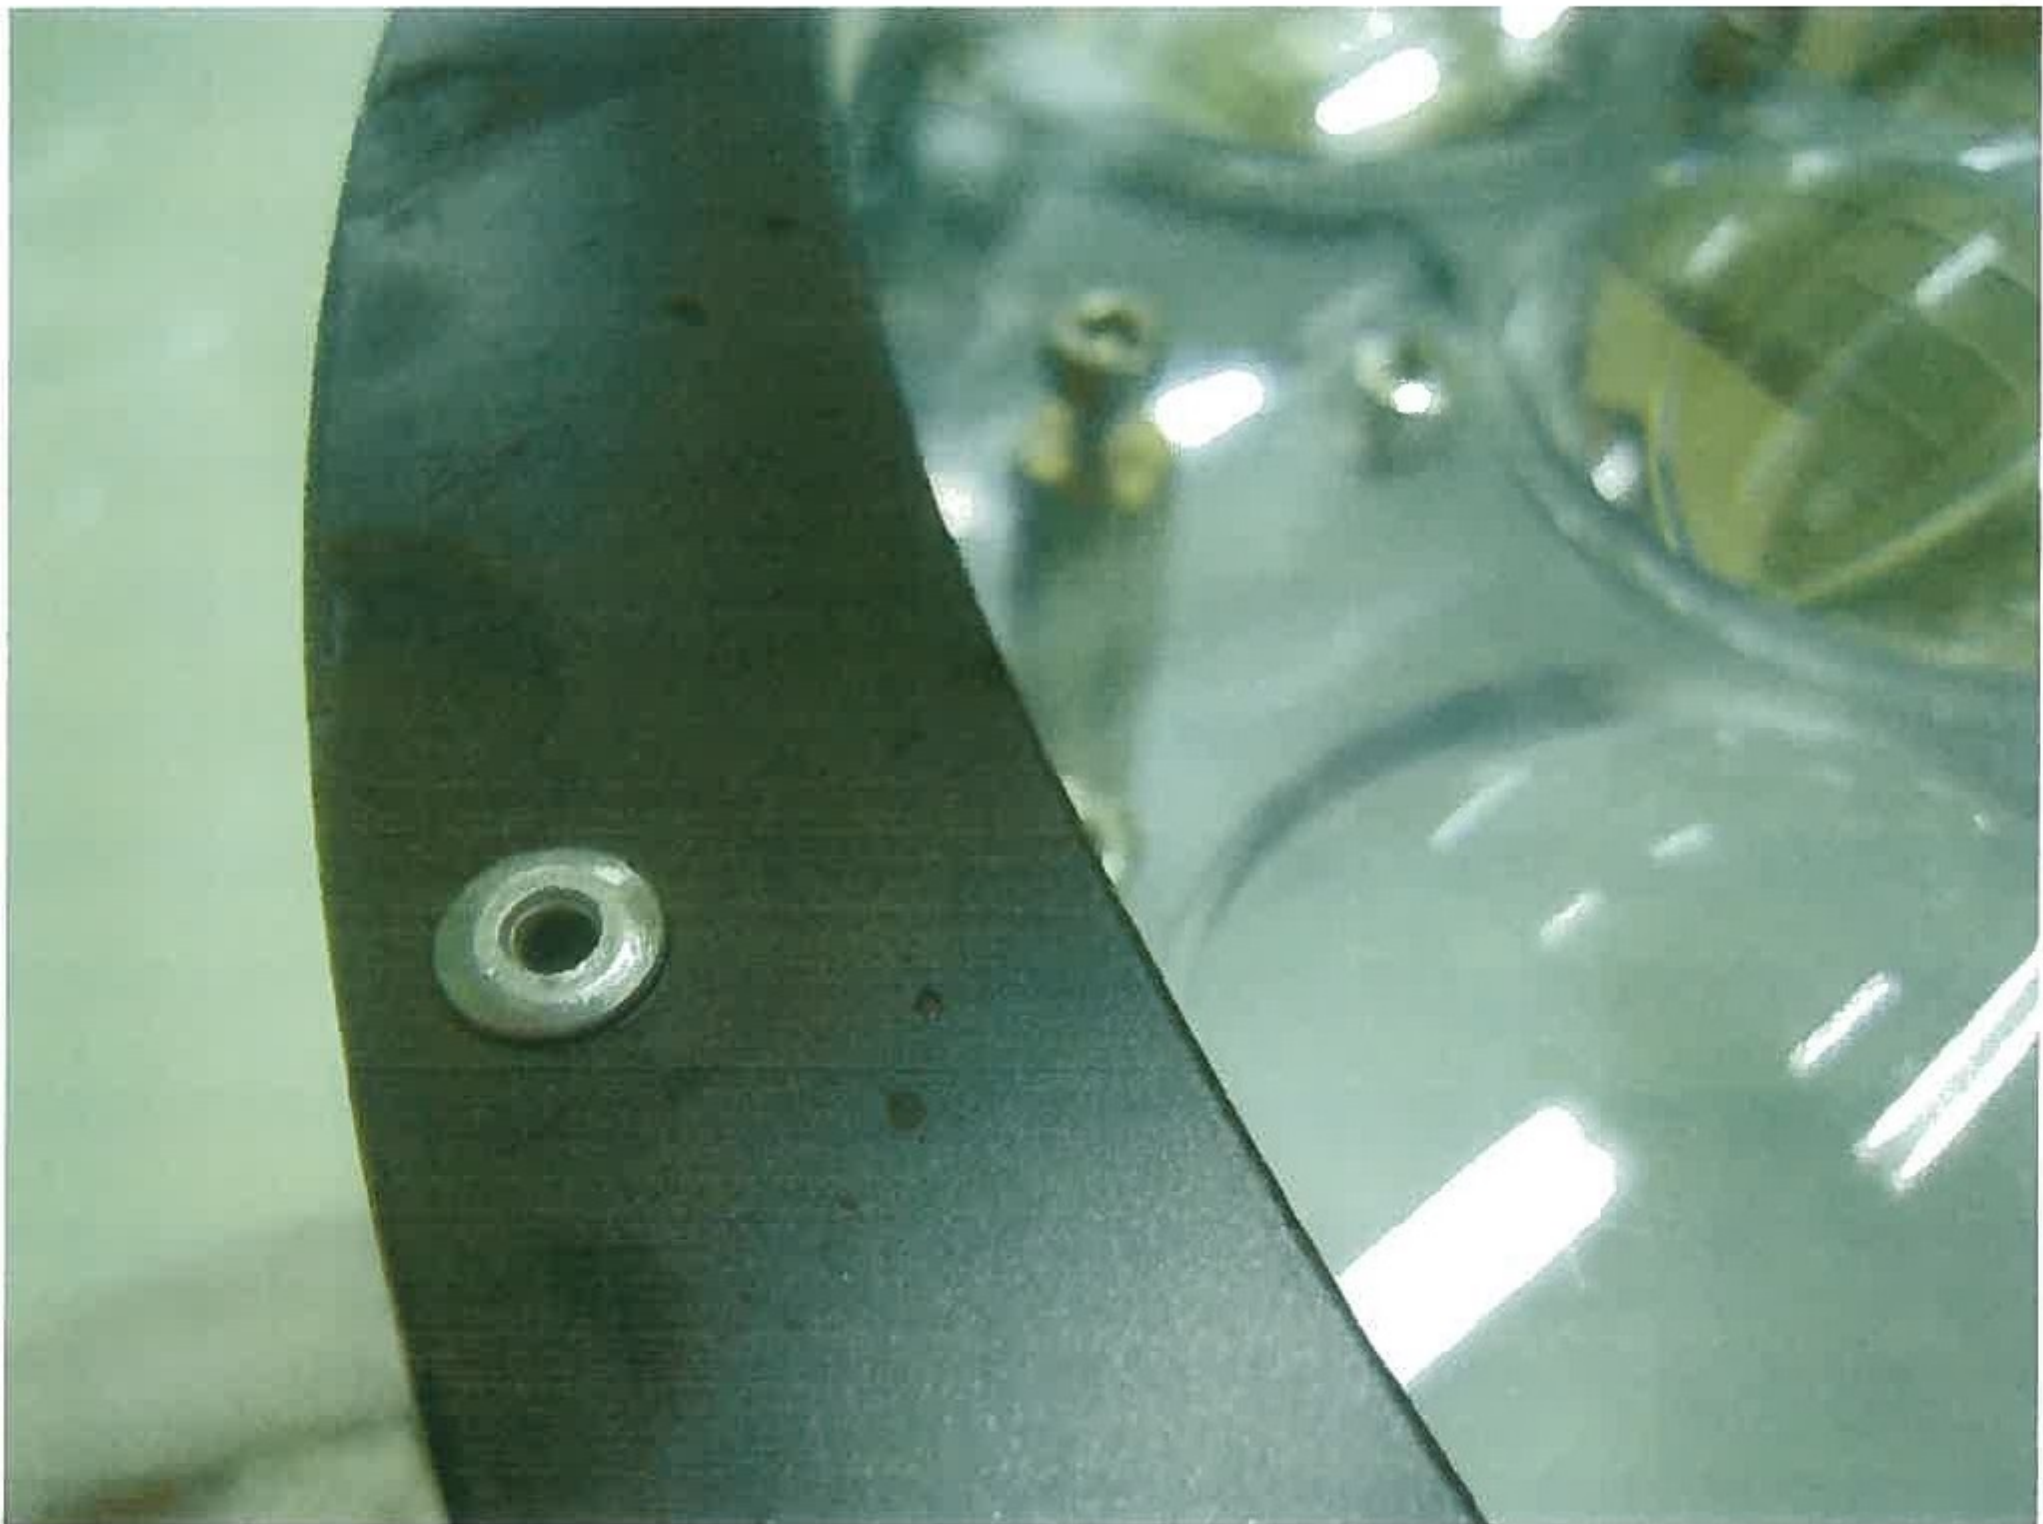
一、試驗結果：測定基準に従って測定後、灯具はサビの発生がないこと。

測定項目	測定標準	試験結果
塩水噴霧試験	お客様の依頼からCNS8886:2002の基準に従って測定を行います。測定後、灯具本体にはサビの発生がないものとする。	測定基準に従って測定後、サビの発生がないこと。

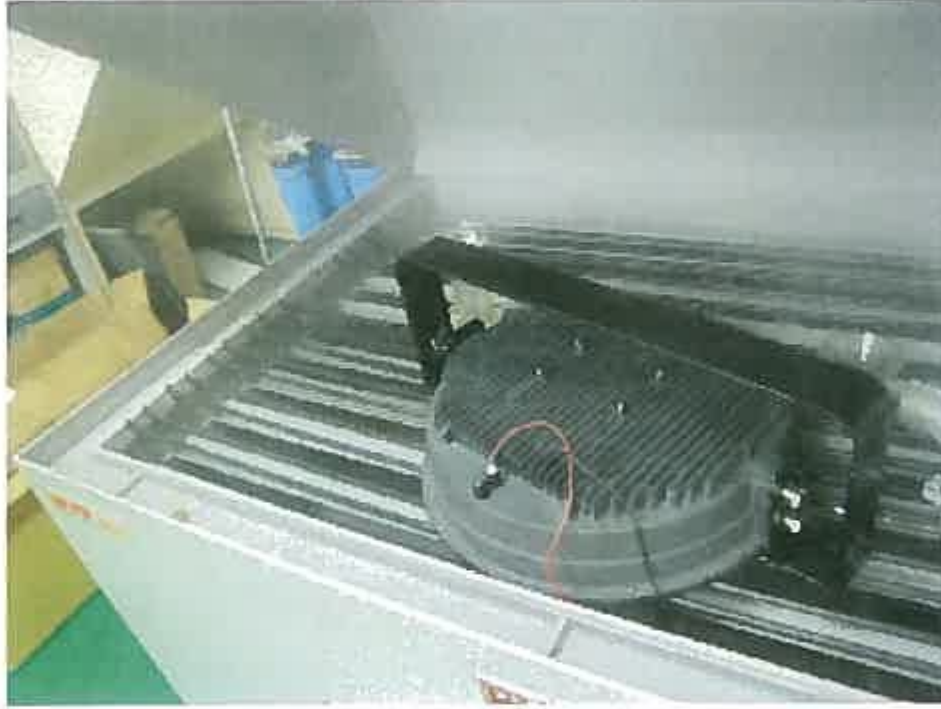
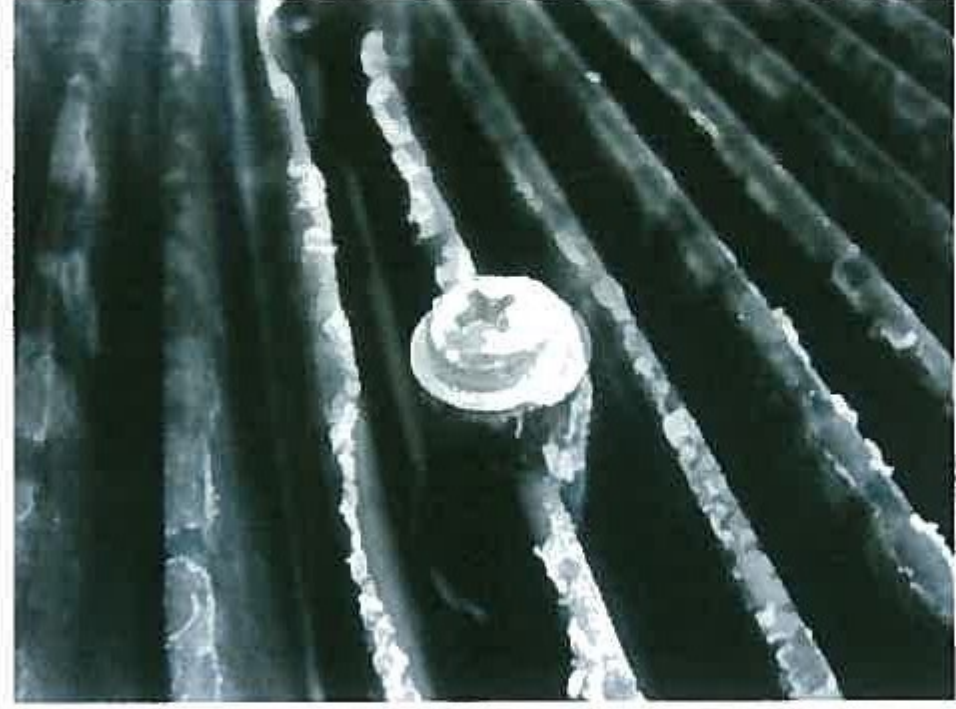
鹽害試驗

試驗結果
